UŞAK İLİ SİVASLI İLÇESİ AKARCA KÖYÜ CAMİSİ¹

AKARCA VILLAGE MOSQUE IN SIVASLI DISTRICT-USAK

Elif GÜRSOY²

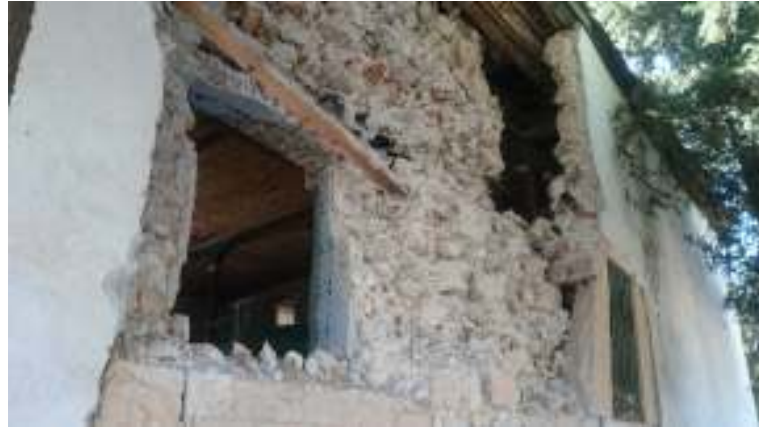
Fotoğraf.1- Akarca Köyü Cami. Doğu cephe.

Batı cephede de güney cepheye benzer şekilde iki adet pencere yer almaktadır. Üst seviyede de daha küçük boyutlu bir pencere açıklığının bulunduğu batı cephe sıvalı ve boyalıdır. Doğu cephe de batı cepheye benzer şekilde düzenlenmiş olup simetriktir. Doğu cephenin büyük bir bölümünde duvar kaybı bulunmakla birlikte özellikle kuzey cephe duvarından ayrılmalar da söz konusudur (Fotoğraf.1).

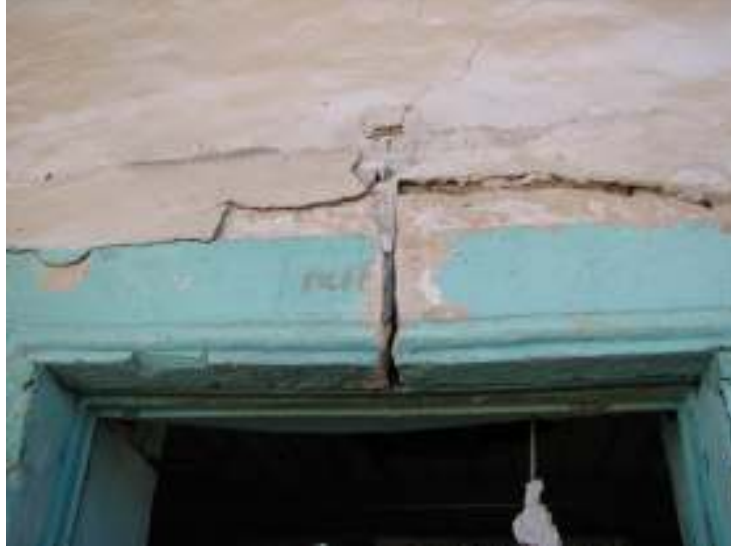
Fotograf.2- Akarca Köyü Cami. Kuzey cephe.

Yapının kuzey cephesinin merkezinde dikdörtgen kapı açıklığının iki yanında birer dikdörtgen formlu pencere kullanılmıştır. Kapı açıklığına benzer şekilde taş söveye sahip pencerelerde içte madeni kanatlar, dışta madeni parmaklık yer almıştır. Diğer pencere açıklıklarında da aynı düzende madeni kanat ve parmaklıklara rastlanmıştır. Cephede pencere açıklıklarının aksında üst sırada da birer dikdörtgen formlu pencereye yer verilmiştir. Bu düzenlemesi ile simetrik bir kuzey cephe ile karşılaşmıştır. Cephede yer alan kapı açıklığının üst sövesi üzerinde 1314 tarihi görülmüştür (Fotoğraf.2).

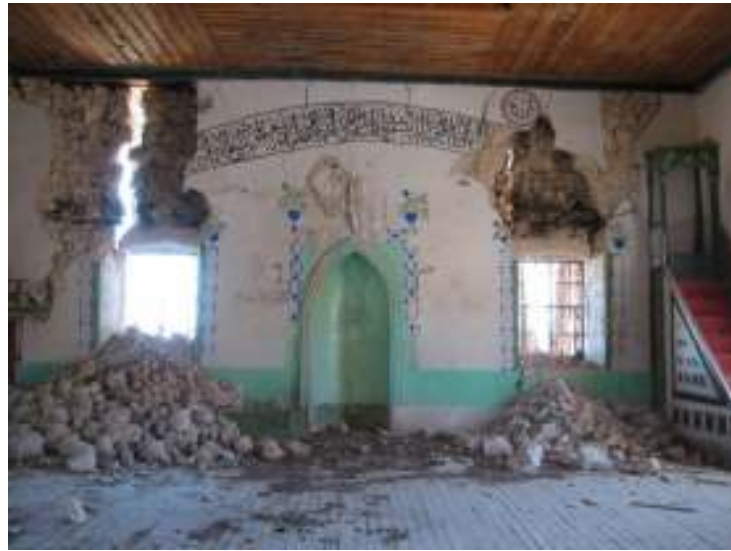
Fotograf.3- Akarca Köyü Cami. Harim. Güney cephe.

Harimde, mihrap nişi güney cephenin merkezinde bulunmaktadır. Mihrabın iki yanındaki pencereler dışta dikdörtgen formlu iken içte basık kemerli bir görünüm arz etmektedir. Özellikle pencerelerin üst kesimlerinde yarıklar ve dökülmeler iç cephede de mevcuttur (Fotoğraf.3).

Caminin mihrabı, silmelerden oluşan bir çerçeveye sahip, sivri kemerli bir niş şeklindedir. Nişin içi ve kemer köşelikleri, harim iç duvarlarının pencere altı seviyesine kadarki bölümünde olduğu gibi yağlı boyalı haliyle günümüze gelmiştir (Fotoğraf.3).

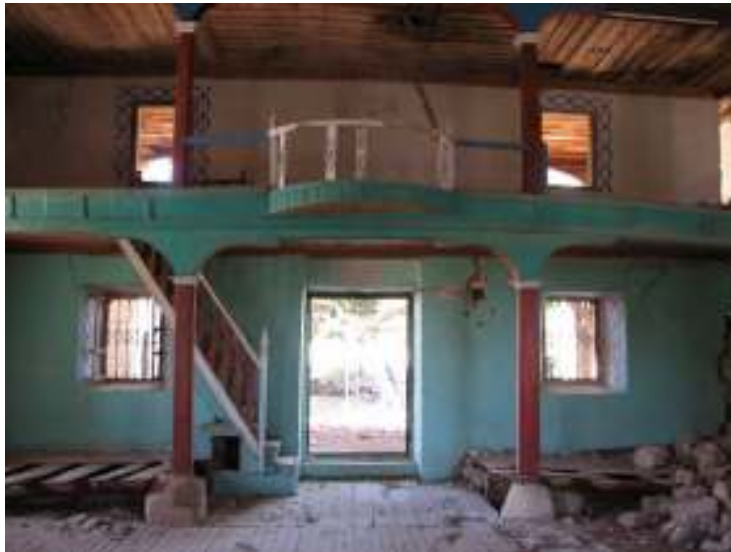
Fotograf.4- Akarca Köyü Cami. Harim. Kuzey cephe.

Harimin kuzeyinde, iki adet serbest ve bir adet de batı cephe duvarına yaslanmış ahşap ayaklarla taşınan kadınlar mahfili yer alır. Taş kaidesi mevcut ahşap payeler birbirine bursak kimeri ile bağlıdır. Mahfil katına, camiye girişin sağlandığı açıklığın batısında yer alan ahşap merdivenle ulaşılmakta olup, mahfilin merkezinde yarım daire formlu bir çıkma mevcuttur. Çıkma dekoratif ahşap korkuluğa dair küçük bir bölüm günümüze gelmiş ancak tüm mahfil katında boydan boya kullanılıp kullanılmadığına dair net bir yargıya varılamamıştır (Fotoğraf.4).

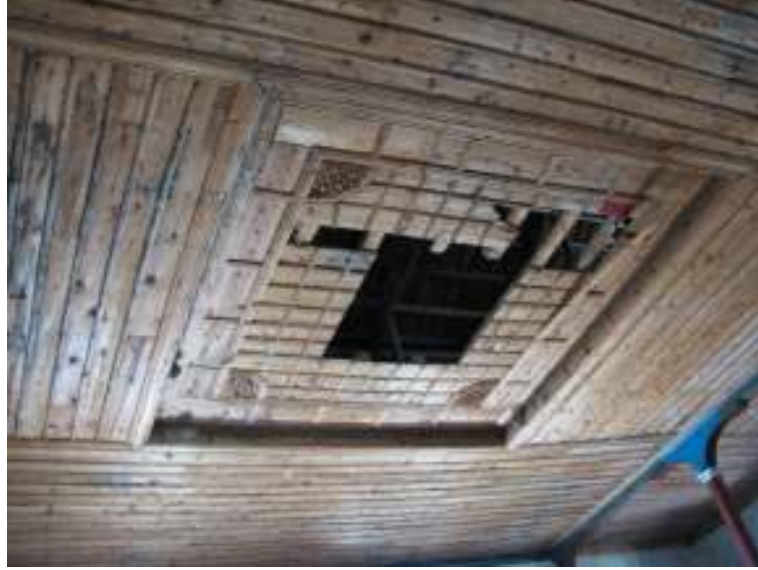
Fotograf.5- Akarca Köyü Cami. Harim. Tavan.

Dışta Marsilya tipi kiremit kaplamalı kırma çatılı camide, harim çatalı ahşap tavanla kapatılmıştır. Ahşap tavanın merkezi kare bir bölümle içe girinti yapmakta olup tekne tavan oluşturulmuştur. Bu bölüm, çıtalar her iki yönde devam ettirilerek küçük karelere bölünmüştür. Tavanın merkezinde göbek ve köşelerde de onikigen formun çeyreği şeklinde, dekoratif bölümlere yer verilmiştir. Göbek bölümü yerinde bulunmamakta olup ayrıca birlikte çeyrek çokgen formlu köşe süslemelerinden biri de yitirilmiştir. İki adet süslemenin karşılıklı olarak yerleştirilerek tekrarlandığı köşe süslemede yaprak ve kıvrım dal motifi kullanılmıştır (Fotoğraf.5).

Öncelikle, düz tavan yapılı gibi kirişlemenin Ahşap örtülü camiler içerisinde Uşak'taki Akarca Köyü Camisi de 19. yüzyıl örnekleri içerisinde yer bulmuştur. Yapıda ayrıca tekne tavan uygulanmıştır. Bu tavan tekniğinde altına ana zemin oturtularak, ana zemin üzerine yanlarda kademeli kat kat pervazlar çakılmak suretiyle tekne kenarı gibi mekanın duvarlarına açılan bir görünüm verilmiştir. Erzurum'da çökertme tavan da denilen bu tür tavanlar (Karpuz, 1984, 12-13), düz tavanlar kadar yaygın olmamakla birlikte, tavanların en çok kenar pervazlarında ve göbeklerinde süsleme uygulanmıştır (Yıldırım-Hidayetoğlu, 2006, 334). Özellikle geometrik ve bitkisel motifli ajur, kesme ya da dekupe teknikli oymalardan oluşan süslemelere yer verildiği görülmüştür (İşler-Aras, 2013, 177). Belli bir şeklin etrafının bir testere ile kesilerek boşaltılması sonucu elde edilen süsleme elemanlarının bir yüzeye yapıştırılarak ya da çakılarak kullanılması şeklinde tariflendirilen, daha yoğun olarak ajur ile adlandırılmış (Yıldırım-Hidayetoğlu, 2006, 337) teknik ajur yapıştırma olarak da kaynaklarda yer bulmuştur (Bozer, 1992, 28).

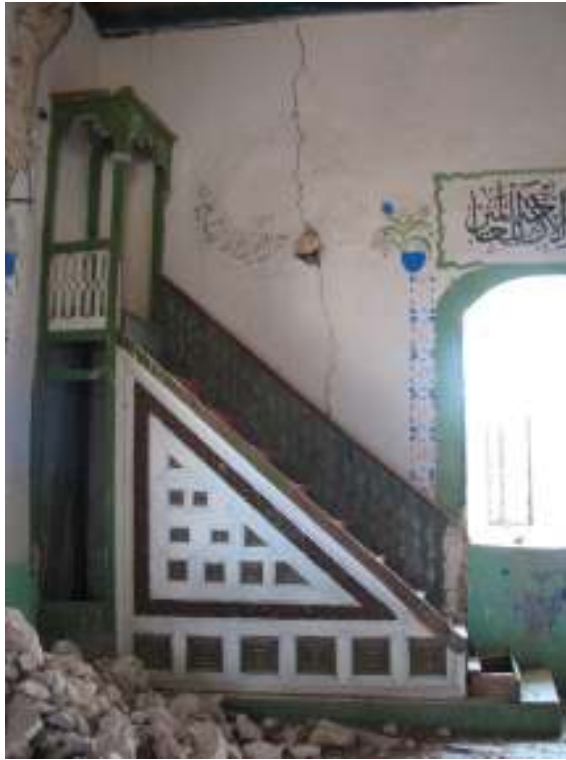
Fotograf.6- Akarca Köyü Cami. Harim. Minber.

Caminin minberi ahşap malzemelidir. Tek basamak yüksekliğinde bir kaide üzerinde yer alan süpürgelik altı bölümden oluşmuştur. Süpürgelik bölümünde, iç içe daralan çıtaların oluşturduğu basit geometrik düzenleme ayrıca yan aynalıkta üçgen forma uydurularak da kullanılmıştır. Minberde doğudaki merdiven korkuluğu, kapı ve köşk bölümü örtüsü ise günümüze gelmemiştir (Fotoğraf.6).

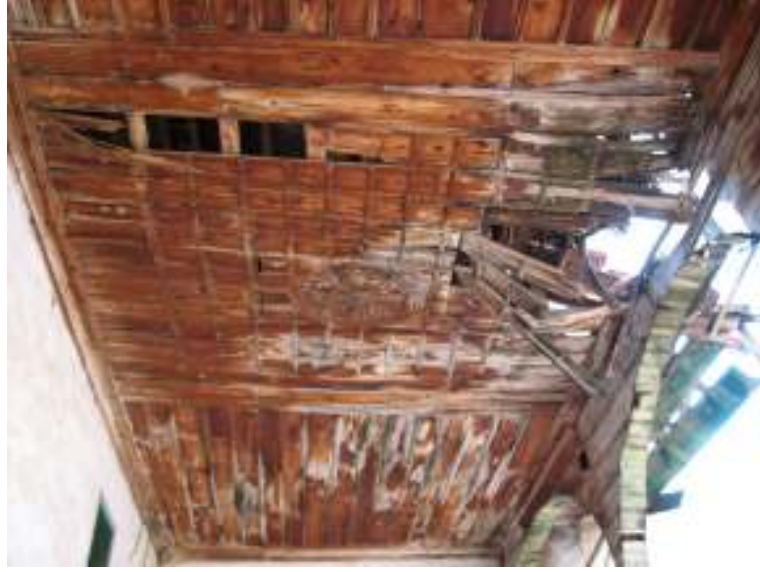
Fotograf.7- Akarca Köyü Cami. Son cemaat yeri tavanı.

Son cemaat yeri örtüsü, harim örtüsüne benzer şekilde çıtalı ahşap tavadır. İki yan birimde çıtalar doğu-batı yönde yerleştirilmişken merkezdeki bölümde, harim tavanının merkezine benzer şekilde, çıtalar hem doğu-batı hem de kuzey-güney yönlü verilerek kare formlar oluşturulmuştur. Çıtaların iki yönde de yerleştirilmesiyle birlikte iki yan birimden farklılaştırılan bu bölümün merkezinde, ahşap tavan göbeği kullanılmıştır. Ajur teknikli göbek kısmında stilize palmetten oluşan bitkisel karakterli süsleme yer almıştır. Süsleme, harim tavanındaki bitkisel süslemeli çokgen köşeliklere benzerlik göstermekle birlikte, tavan göbeğinin merkezinde ayrıca sarkıt görünümü de sağlanmıştır (Fotoğraf.7). Son cemaat yeri kuzey cephesinde kemer aralarında da çokgen formlu, ajur teknikli ahşap süsleme ile karşılaşılmıştır.

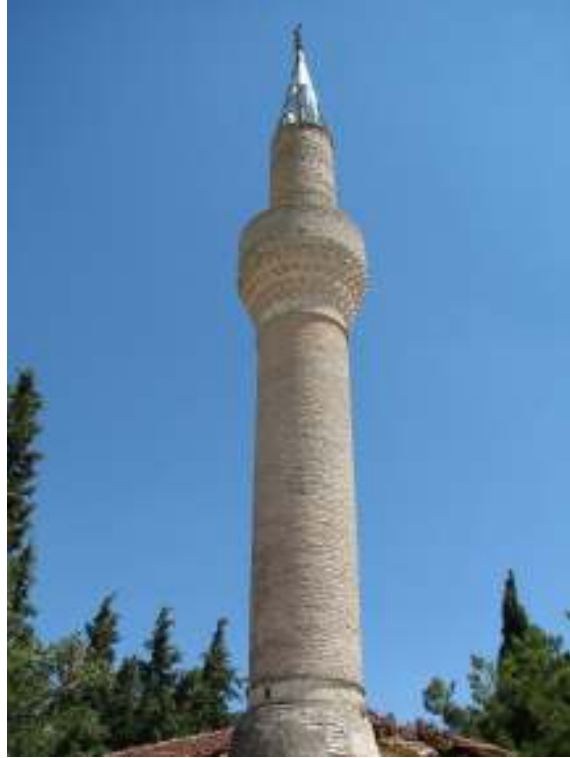
Fotograf.8- Akarca Köyü Cami. Minare Gövdesi.

Caminin son cemaat yerinin kuzeybatı köşesinde kare formlu yüksek kaideli, silindirik gövdeli minare yer almıştır. Tek şerefeli minarede şerefe altı mukarnas dizilerinden oluşmuş ve konik külah ile örtülmüştür. Kaide bölümünde yer yer düzgün kesme taş, yer yer kabayonu taş kullanılmışken, gövdede, şerefede ve şerefe korkuluğunda tuğla malzemeye yer verilmiştir (Fotoğraf.8).

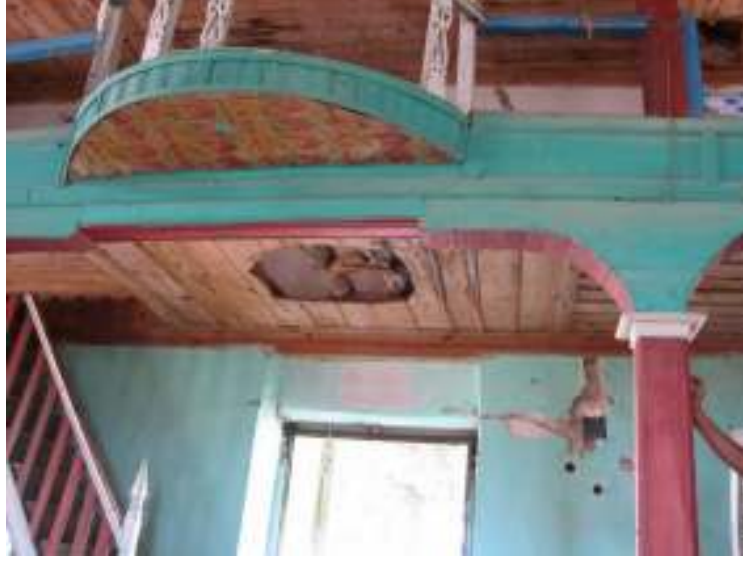
Fotograf.9- Akarca Köyü Cami. Harim. Kadınlar Mahfili Tavanı.

Harime ait ahşap tavanda kullanılan ancak yerinde bulunmayan tavan göbeğine benzer olduğu düşünülen düzenleme ile kadınlar mahfili tavanında daha küçük boyutlarla karşılaşılmaktadır. Ancak buradaki tavan göbeği de yerinde bulunmamaktadır (Fotoğraf.9).

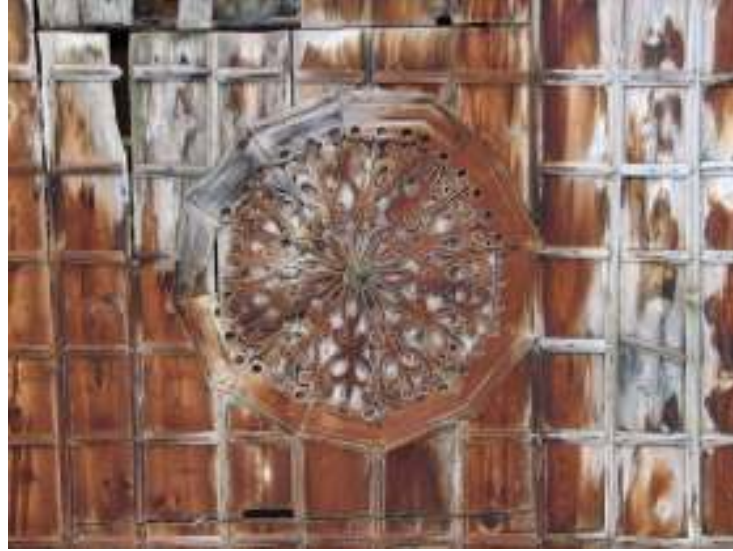
Fotograf.10- Akarca Köyü Cami. Son cemaat yeri Tavanı.

Son cemaat yeri tavanında da çokgen formlu göbek ahşap süsleme örnekleri içerisindedir. Süslemeli bölüm ajur tekniği ile yapılmış olup harimde yerinde bulunmayan düzenlemelerle ilgili fikir sahibi olmamızı sağlamaktadır (Fotoğraf.10).

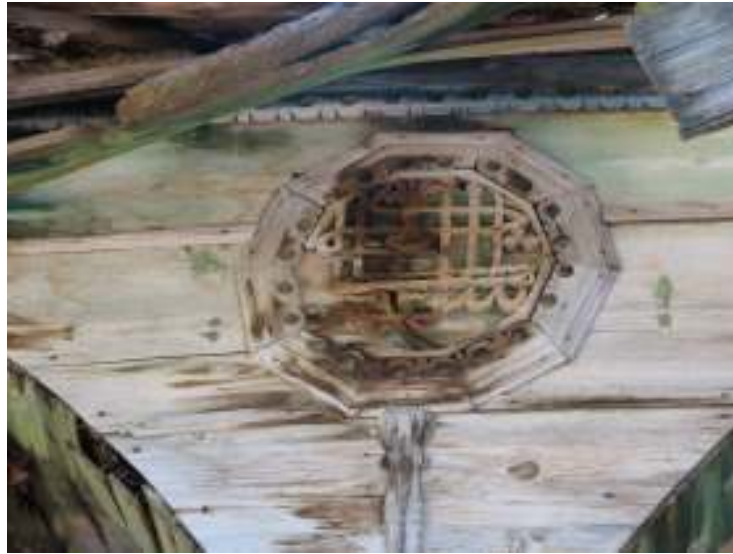
Fotograf.11- Akarca Köyü Cami. Son cemaat yeri.

Ahşap süslemeli bir diğer bölüm de son cemaat yeri kemer köşeliklerinde karşımıza çıkmaktadır. Ongen formlu düzenlemelerden birinde “Maşallah kane sene 93” yazısı

bulunmakta ve yapının tarihlendirilmesine de katkı sağlamaktadır. Ajur teknikli yazı düzenlemesi, profilli ongen formlu bir çerçeve içerisinde bulunmaktadır (Fotoğraf.11). Aynı bölümde diğer bir kemer köşeliğinde yine ongen formlu düzenleme ile karşılaşılmakta olup kıvrım dal ve yaprak düzenlemesi ile karşılaşılmaktadır.

Yapının tarihlendirmesine ilişkin en önemli veri, son cemaat yeri kemer köşeliğinde yer alan ongen ahşap panodan elde edilmektedir. Panoda “Maşallah kâne sene 93” yazılıdır. Buradaki 93 yılının büyük ölçüde 1293 (1876/77) yılını vurguladığı düşünülmektedir. Son cemaat yeri güney cephesinde harime giriş kapısı sövesi üzerindeki 1314 tarihi ile birlikte düşünüldüğünde 19. yüzyıl son çeyreğini işaret etmektedir. Yapı, sade planı, kırma çatı örtüsü ve süslemeli ahşap tavanı ile aynı yöredeki Sivaslı ilçesi Kökez Köyü Camisi (1745), Hanoğlu Köyü Camisi (1887) ve il merkezinde yer alan Yamanlarlı Camisi (1891-92) ile benzerlik göstermektedir.

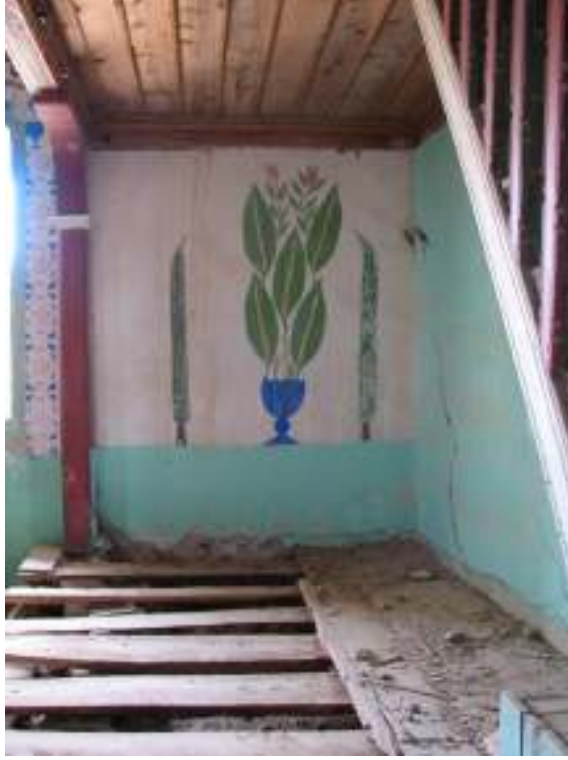
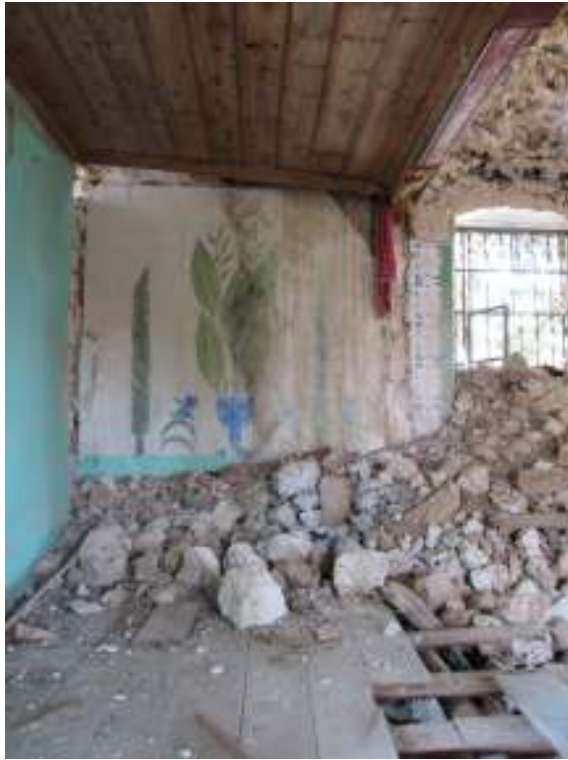
Doğu cephe duvarının kuzey kesiminde, iki adet servi ağacı arasında vazo içerisinden çıkan bitkisel süslemede, büyük boyutlu yapraklar ile lale motifi kullanılmıştır. Bu bölümün tam karşısında, batı cephe duvarının kuzey kesiminde de benzer düzenleme yer almıştır. Ancak servi ile vazo düzenlemesinin arasında ayrıca küçük boyutlu çift lalesi bulunan bölümü ile farklılık göstermiştir. Ayrıca duvarın güney kesimine doğru çift laleli bitkisel düzenlemenin devam ettiği de gözlemlenmiştir. Ayrıca batı cephedeki bazı bölümlerin yeniden boyandığı ve bazı bölümlerin ise boya altında kaldığı da tespit edilmiştir. Duvar yüzeyinde dökülen boyalardan ve çatlaklardan süslemenin ayrıca alt kesimde de devam ediyor hissi uyanmış ancak motifin devamı olup olmadığı konusunda bir yargıya ancak bir bölümünde sıva raspa yapılması ile varılabileceğinden kesin bir sonuca ulaşamamıştır (Fotoğraf.12-13).

Fotograf.12- Akarca Köyü Cami. Harim. Batı cephe duvarı kuzey kesimi.

Fotograf.13- Akarca Köyü Cami. Harim. Doğu cephe duvarı kuzey kesimi.

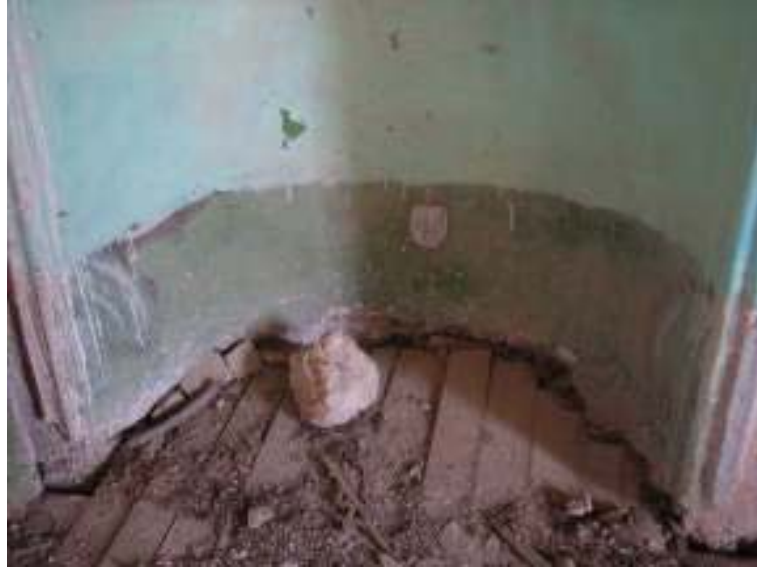
Fotograf.14- Akarca Köyü Camii. Harim. Mihrap nişi.

Mihrap nişi içerisinde de, daha az boya katmanına sahip alt bölümde resim örnekleri tespit edilmiştir ve net bir kaniya varılamamakla birlikte mihrap içinin de kalemişi süslemeli olduğu fikri ortaya çıkmıştır (Fotoğraf.14).
