TRABZON UZUNGÖL FİLAK AHŞAP CAMİ YAPISAL ÖZELLİKLERİ

STRUCTURAL PROPERTIES OF TRABZON UZUNGOL FİLAK WOODEN MOSQUE

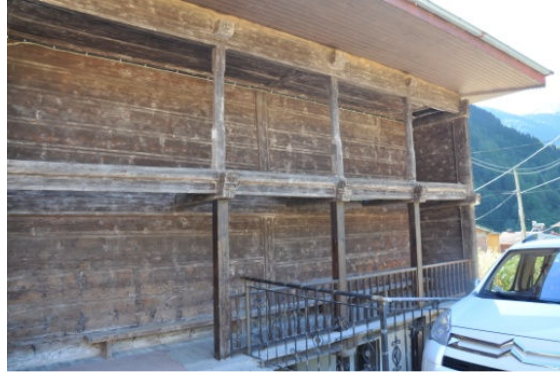
Şekil 4. Filak Mahallesi Ahşap Cami Batı Cephesi ve Son Cemaat Yeri

Batı cephesinde, batı yönünden açık, kuzey ve güney yönlerinden kapalı bir son cemaat yeri bulunmaktadır. Bu bölümün zemin kat düzeyindeki üç ahşap dikme, üst mahfil döşemesini oluşturan ana kirişleri taşımaktadır. Sözü edilen kirişler üzerine yine alttaki dikmeler ile aynı hizada üç adet ahşap dikme gelmekte, bunlar ise ahşap çatıyı oluşturan aşıkları taşımaktadırlar (Şekil 4). Kirişler ve dikmeler arasındaki tüm bağlantılar geçme sistemi ile oturtulmuş olup birleşimlerde çivi vb. herhangi bir farklı eleman kullanılmamıştır (Şekil 5). Caminin batısında bulunan son cemaat yerinde ahşap bir seki yer almaktadır. Caminin batı cephesinde, kuzey yönünde de devam eden son cemaat yerini aydınlatan ve sonradan eklendiği tahmin edilen küçük boyutlu bir pencere dışında bir açıklık bulunmamaktadır. Batı cephesindeki son cemaat yerinin kuzey yönünde bulunan kapı ile üst mahfile çıkışı sağlayan merdivene ulaşılmaktadır.
